Gevelverven op monumenten. Verfhistorisch onderzoek

Onderzoeksrapport agentschap Onroerend Erfgoed 38 Gevelverven op monumenten. Verfhistorisch onderzoek

Opdrachtgever: Vlaamse Overheid, Agentschap Onroerend Erfgoed

Auteurs: Ann Verdonck & Marjolein Deceuninck

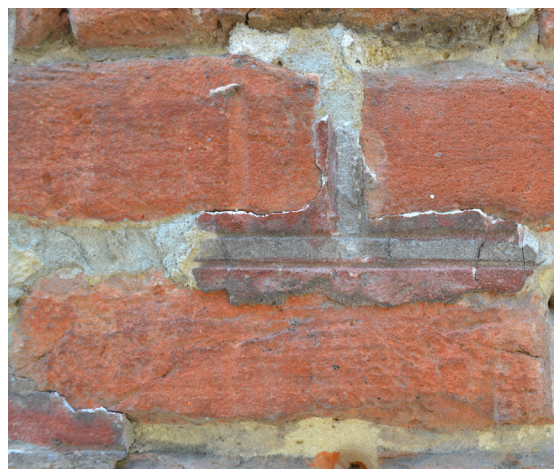
Hoogstraten, PSC, sporen van baksteenimiterende afwerking op sommige gevels van het hoevecomplex (© Fenikx, 2011)

Naast gedagstreept voegwerk en knipvoegwerk zijn de gevels van het hoevecomplex van het PSC Hoogstraten afgewerkt met een baksteenimitatie. Het parement is bezet met een dunne laag kalkmortel van enkele millimeters. In de natte pleisterlaag zijn vervolgens voegen getrokken en met sculpteurspatels is de textuur van een baksteenoppervlak gesimuleerd. Het oppervlak is tenslotte rood geschilderd met kalkverf en als eindafwerking zijn de voegen zorgvuldig beige geborsteld. De baksteenimitatie volgt het onderliggend metselverband en voegpatroon.

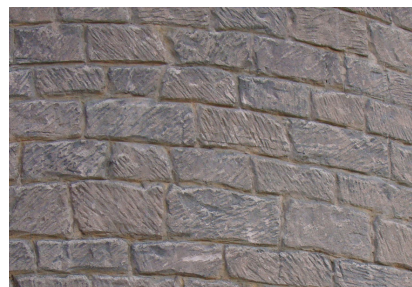
Watermaal-Bosvoorde, Vlaams Huis, detail van de natuursteenimiterende afwerking op de toren (© Fenikx, 2015)

Deze 19de-eeuwse techniek waarbij een baksteenparement 'geïdealiseerd' wordt, grijpt terug naar de oude traditie die reeds vanaf de middeleeuwen als gevelafwerking wordt gebruikt. Een uniek voorbeeld van materiaalimiterende afwerkingen vinden we in het voormalig Vlaams Huis in Watermaal-Bosvoorde (Charle-Albertlaan, 5-7) naar ontwerp van Charle Albert uit 1869. Het kasteel in neo-Vlaamserenaissance-stijl is volledig gepleisterd en geschilderd in een imitatie van decoratief metselwerk en natuursteen: 'De ontwerper heeft via een totaal nieuw bouwwerk (en met de nodige speelsheid) de 16e eeuw opgeroepen in haar facetten als architectuur, schilderkunst,

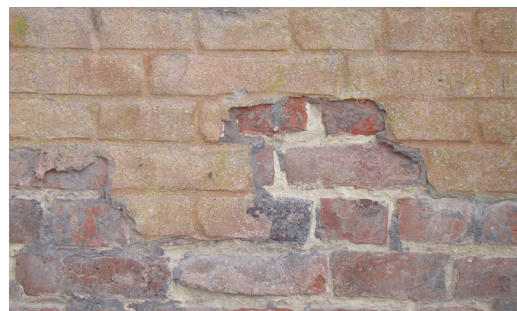
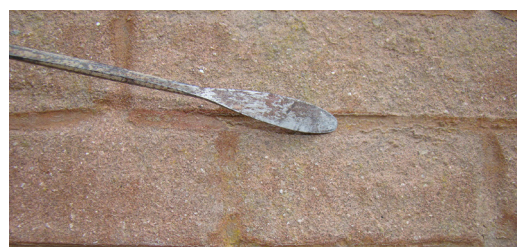
Watermaal-Bosvoorde, baksteenimiterende afwerking voorgevel (© Fenikx, 2015)

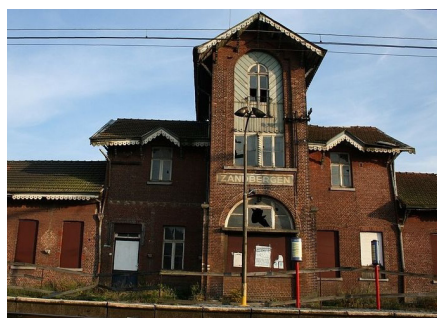
In Zandbergen (Jan De Coomanstraat 53) is het station naar ontwerp van Jean Piere Cluysenaar uit de tweede helft van de 19e eeuw voorzien van okergeel schrijnwerk. Op de ontwerptekeningen zijn dakgoot, ramen, deuren erker en houten borstwering in okergeel ingekleurd. Ook hier wordt de indruk gewekt van blank gevernist hout in combinatie met baksteen en blauwe hardsteen.

Zandbergen, station, s.d. (© B. Lanoot)

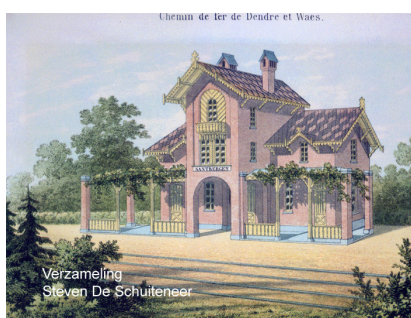
Zandbergen, station, ontwerp tekeningen van Cluysenaar (© S. De Schuiteneer, s.d.)

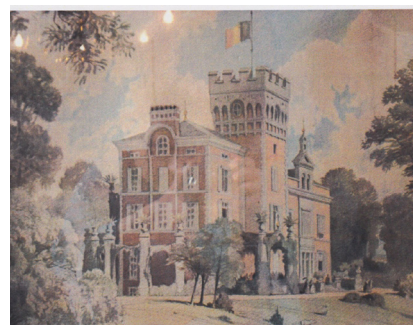
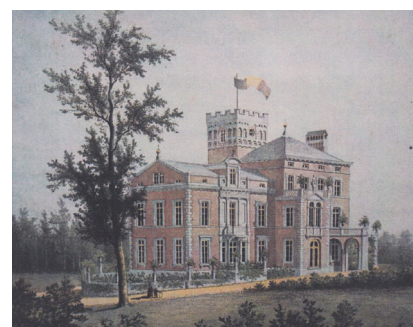
Sint-Genesius-Rode, aquarellen kasteel (boven: NO, onder: ZW), s.d., s.n. (© familiearchief De Jonghe d'Ardoye)

(middendeel) van het kasteel is een aangepast laat-classicistisch boswachtershuis uit einde 18de - begin 19de eeuw, dat ca. 1851 naar het zuiden toe vergroot is naar plannen van Cluysenaar.⁹⁹ Omstreeks 1864 breidt Cluysenaar het landhuis opnieuw uit, ditmaal naar het noorden. De toevoeging bestaat uit een onderkelderde woonvleugel met schilddak, een lager ingangsvolume voorafgegaan door een open portiek, en ten oosten een hoge toren, waarvan het oorspronkelijk neoromaans karakter meer uitgesproken was vooraleer de kantelen vervangen werden door een tentdak. *'De originele kleurstelling van de middenvleugel, de toren en het rechtse bouwdeel was rood (Pompejaans rood) geschilderd op de vlakke bepleisterde wanden. De plinten, lijstwerk en de omlijsting van de deuren en ramen daarentegen waren grijs. (...) De hoekstenen (hoekbossages) aan de voorgevel zijn doorgetrokken in de zijgevel (rechts bouwdeel) en de toren door deze grijze hoekstenen te imiteren [geschilderde bossages]. Ook de voorzijde van de galerij was grijs, de onderzijde van de rondboog daarentegen rood. De ramen en luiken zijn okerkleurig geschilderd. Het linkse bouwdeel heeft origineel een beige wandafwerking met grijze accenten van het lijstwerk en de hoekstenen. Ook hier zijn de ramen destijds okerkleurig. In grote lijnen is de gevonden kleurstelling gelijklopend met aquarellen.'*¹⁰⁰ Het beige (1864) was ook over het rood heen geschilderd. Na sanering worden alle gevels rood en de hoekkettingen in natuursteengrijs geschilderd met een silicaatverf.

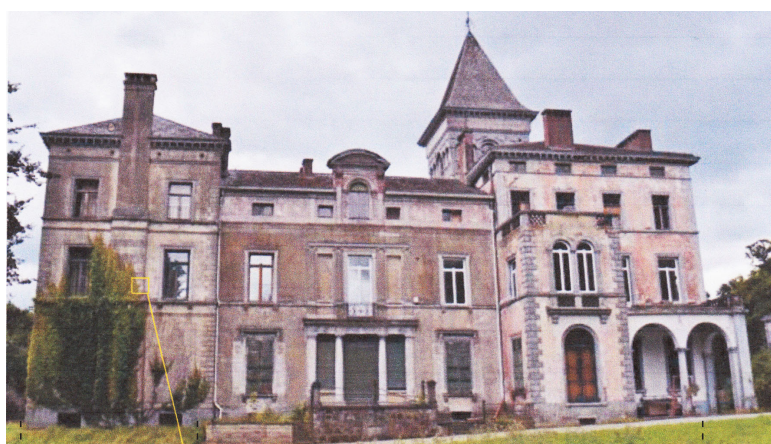
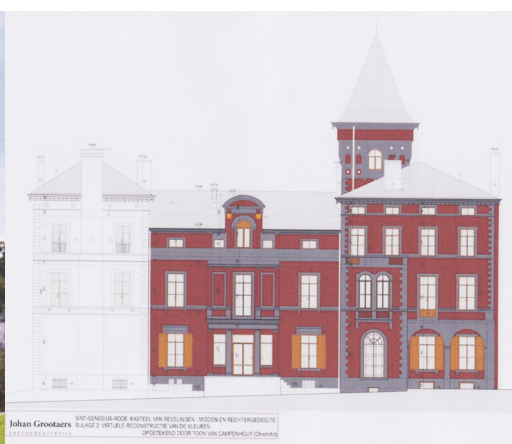
uitbreiding
Cluysenaar
1864

Cluysenaar 1851

Sint-Genesius-Rode, kasteel Van Revelingen, reconstructie oudste kleurenschema (© T. Van Campenhout, 2014)

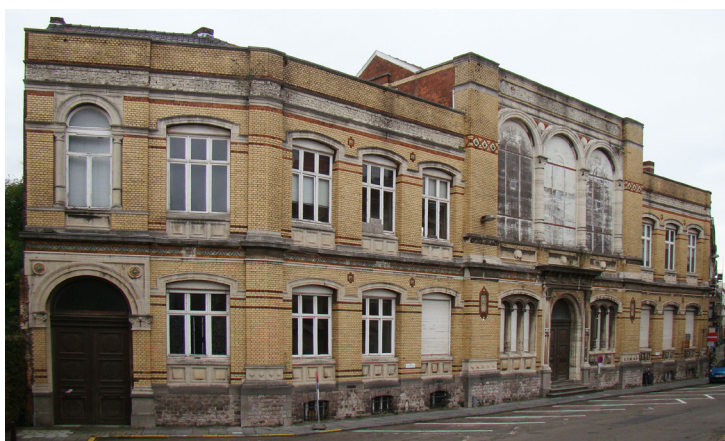
In de eclectische gevel van het voormalig Bacteriologisch Instituut in Leuven naar ontwerp van Augustin van Arenbergh uit 1897 wordt de kleur bepaald door de naakte bouwmaterialen. De gevel is uitgevoerd in gele strengperssteen, een plint in breuksteen en blauwe hardsteen, hardstenen kordonlijsten, banden in rode baksteen en witte natuursteen, decoratieve keramische tegelfriezen en geëmailleerde cabochons. Het houten schrijnwerk van ramen, deuren en poorten is

Leuven, voorgevel voormalig Bacteriologisch Instituut eind 2014
(© Fenikx, 2014)

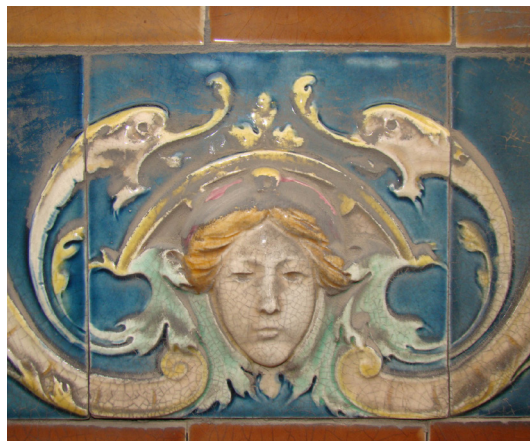
Leuven, Bacteriologisch Instituut, detail
tegelfries onder de cordonlijst van de verdieping
(© Fenikx, 2014)

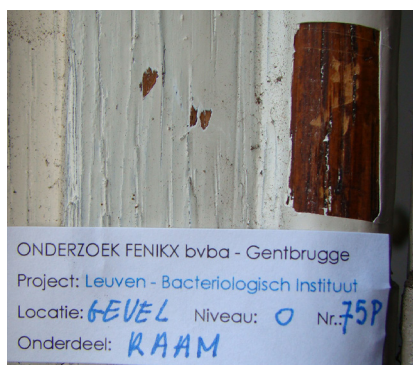
Leuven, Bacteriologisch Instituut,
vernis op een raam in de voorgevel
(© Fenikx, 2014)

met copal gevernist en de metalen diefijzers zijn geschilderd in grijze metallic verf.¹⁰¹

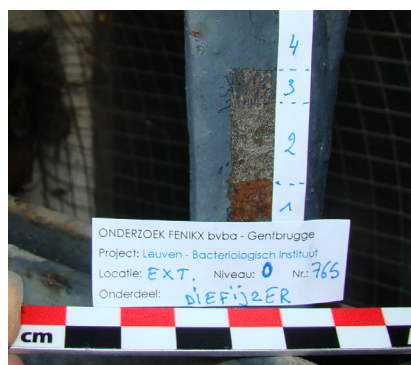
Leuven, Bacteriologisch Instituut,
grijze metallic verf op de diefijzers
(© Fenikx, 2014)

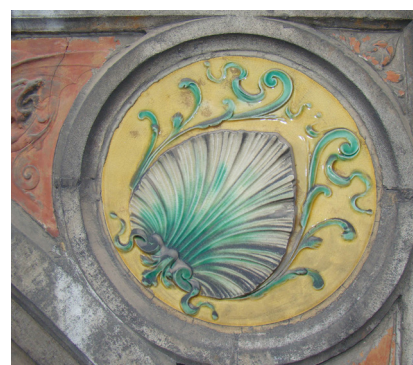
Leuven, Bacteriologisch Instituut,
cabochon in de zwik boven de
toegangsdeur (© Fenikx, 2014)

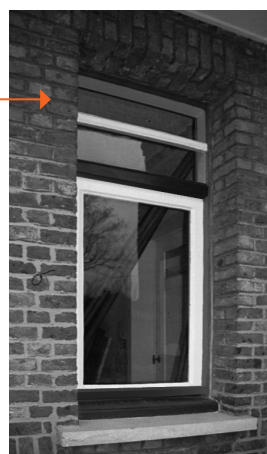
Avelgem, Landhuis, kleurreconstructie raam en raamkozijn: in zwart-wit en kleur (© A. Verdonck, 2006)

voorbeelden gekend.¹¹⁵ In 1919 ontwerpt Hoste een woning in Avelgem voor hoofdonderwijzer en landmeter Octaaf Vandemeulebroecke en diens vrouw Maria Staelens. Het is een sober baksteenvolume onder een zadeldak. Toch past Hoste er, nog wat aarzelend, enkele principes toe van De Stijlbeweging. Enkele oude familiefoto's verraden in de grijstonen de kleurige behandeling van het schrijnwerk.¹¹⁶ Kleurhistorisch onderzoek bracht de conceptkleur aan het licht: de raamkozijnen rood, de horizontale regels groen en de kleinhouten samen met de rest van de onderdelen zijn oorspronkelijk wit geschilderd. Het bruinrode baksteenparament en de rode dakpannen staan op een markante manier tegenover het groen, rood en wit van het schrijnwerk.

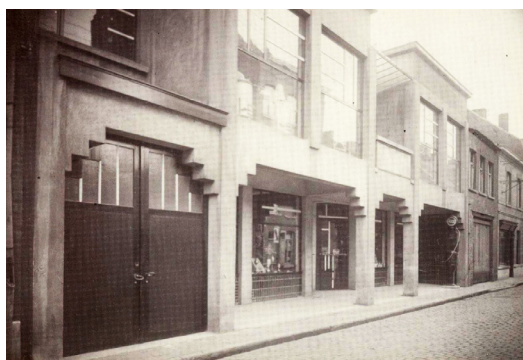
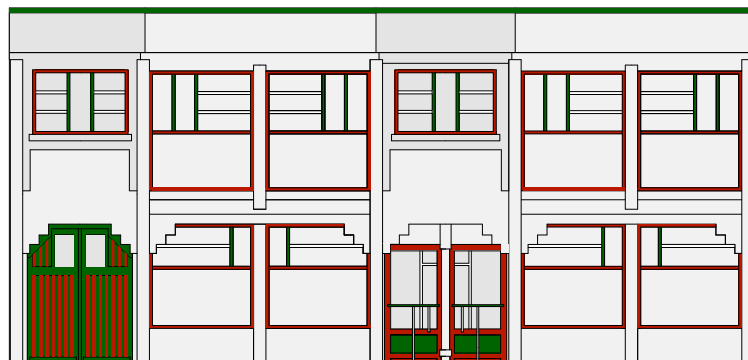
Links: Wervik, IJzermagazijn, historische foto, s.d. (© privé-archief Vancanneyt)

Rechts: Wervik, IJzermagazijn, reconstructie van het kleurenschema (© A. Verdonck, 2006)

In het ijzermagazijn met bijbehorende woning voor Marie Vandesteene - Plancke in Wervik (Nieuwstraat) uit 1920 zien we reeds een evolutie. In de witgepleisterde gevel krijgen stijl en regels, vaste kaders en kleinhouten van het schrijnwerk een autonomie door hun kleur. Hoste gebruikt kleur op een architecturale manier, net als J.J.P. Oud gaat hij grotere en kleinere delen van de architectuur accentueren en constructieve onderdelen 'verzelfstandigen' tot een 'constructief hiërarchische polychromie'.

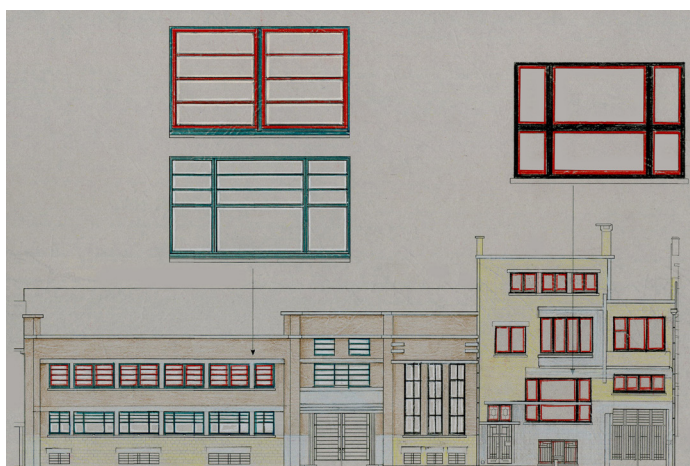
Hasselt, kleurreconstructie woning en magazijn (© Fenikx, 2009)

Omstreeks 1926 ontwerpt Huib Hoste een woning aan de Koningin Astridlaan in Hasselt voor de familie Gilissen-Lebon. Aansluitend op de gevels in materiaalpolychromie is het schrijnwerk in de voorgevel polychroom: rood op de opendraaiende raamdelen en glaslatten en zwart op de vaste raamstijlen en kozijnen. Ook het schrijnwerk van het magazijn, naar ontwerp van de Hasseltse architect Arthur Baar, is polychroom: donkergroen op de metalen raamonderdelen en wit-crème op de mastiekvoegen (gelijkvloers). Op de verdieping zijn de vaste houten raamkozijnen donkergroen, de opendraaiende delen en kleinhouten rood en de glaslatten wit-crème.¹¹⁷

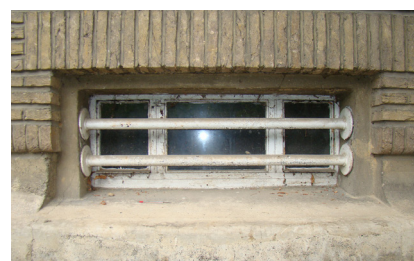
Tervuren, La Nouvelle Maison, kelderraam (© Fenikx, 2009)

Henry van de Velde houdt het soberder in de jaren 1920. In 1927 laat hij zijn vierde eigen woning bouwen in Tervuren (Albertlaan 1), het zogenaamde *Nouvelle Maison*. De woning is opgetrokken in okerkleurig baksteen metselwerk met een verdiepte lintvoeg en platvolle stootvoegen. Dit parementtype is typisch voor de moderne en ondersteunt de horizontaliteit van het volume. In veel gevallen worden de stootvoegen geschilderd in dezelfde kleur als de baksteen om horizontaal lijnenspel in het parement nog te versterken.

De dakranden zijn aanvankelijk ongeschilderd beton. Alle metalen onderdelen zoals de raam- en deurkozijnen (vaste en opendraaiende delen), de diefijzers van de kelderramen, de balustrades, de tuinhelken en de hefboomsluiting van de zonwering zijn in 1928 geschilderd in een donkergroene matte olie verf op een preparatielaag van rode loodmenie.¹¹⁸ Interessant in dit project is de evolutie van het kleurenpalet. Volgend op het donkergroen laat Van de Velde alle metalen onderdelen in een gebroken wit schilderen. Dit wordt bevestigd door archiefphoto's.

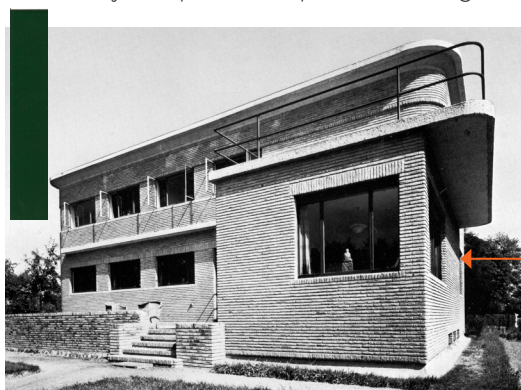
Tervuren, La Nouvelle Maison kort na de bouw met donkergroen metaalwerk (© Sembach)

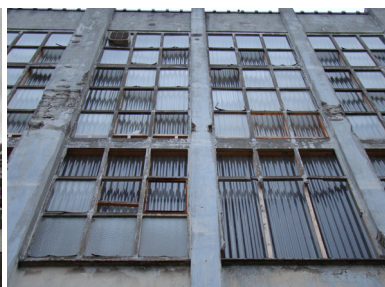
Betonnen kozijnen met stalen ramen (© Fenikx, 2009)

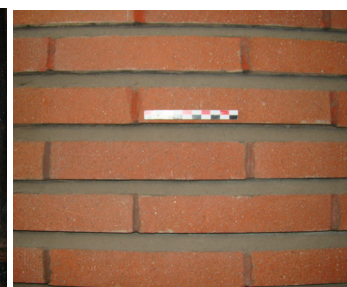
Stratigrafie stalen kozijn en detail rode stootvoegen (© Fenikx, 2009)

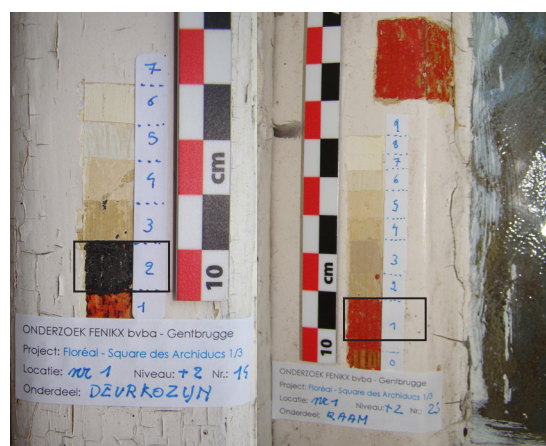
Stratigrafie op kozijn en raam op het balkon niveau +2 van de achtergevel (© Fenikx, 2015)

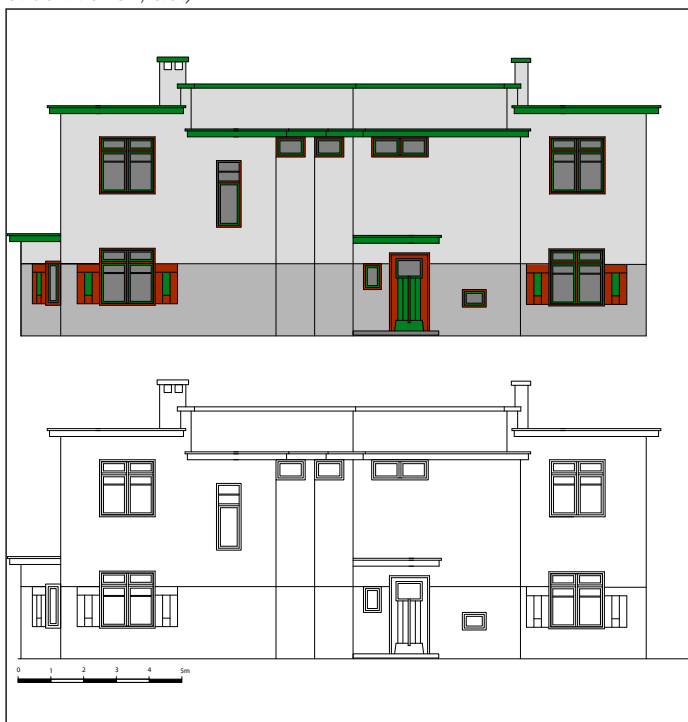
Zelzate, Klein Rusland, kleurreconstructie van een typewoning in asbeton (© A. Verdonck, 2006)

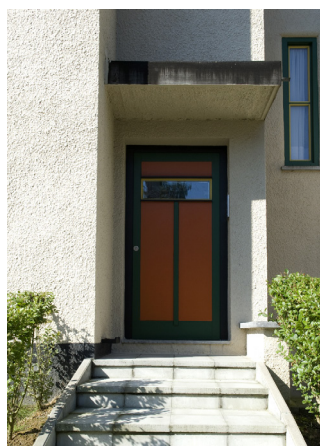
Kapelleveld, Avenue de la Lesse, na de renovatie en kleurreconstructie (© A. Verdonck, 2006)

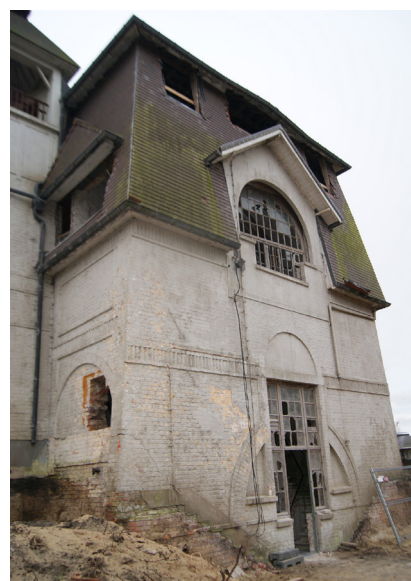
Koksijde, La Vigie tijdens het onderzoek in 2014 (© J. Grootaers)

Tijdens kleurhistorisch onderzoek, uitgevoerd door Johan Grootaers, is gebleken dat de gevel (beton + pleister) aanvankelijk okerkleurig is geschilderd op basis van de pigmenten zinkwit, gele ijzeroxide en calciumcarbonaat en een organisch bindmiddel [lijmverf?]. Op de houten ramen is het bichroom kleurschema niet meer teruggevonden, maar enkel bordeaux rood op de oudste, nog aanwezige laag. Het vakwerk was donkerbruin op een groene grondlaag. Dit kleurschema zal worden gereconstrueerd met Keim verf tijdens de restauratie.¹²⁷

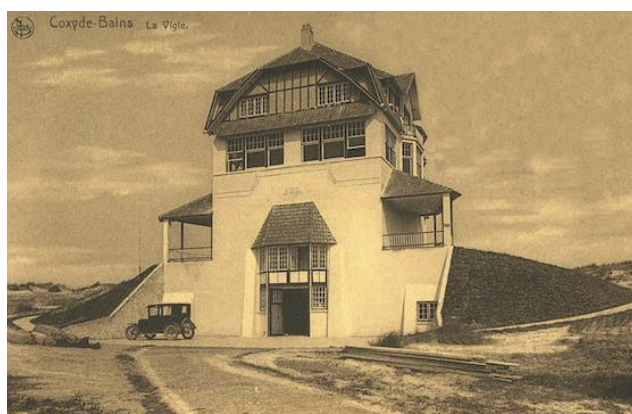
Koksijde, La Vigie, ca. 1926 oorspronkelijk volume met bichroom schrijnwerk (© Delcampe)

Bichroom geschilderd schrijnwerk vinden we ook terug in de kustarchitectuur. Zo is het houten schrijnwerk van villa *La Vigie* in Koksijde (Verdedigingslaan 9) uit 1925, met uitbreiding in 1935, aanvankelijk ook tweekleurig. Op het dak van een Britse bunker uit de Eerste Wereldoorlog (1916) is na de oorlog een villa in Engelse cottagestijl gebouwd. Het gebouw wordt getypeerd door een witbeschilderde bakstenen onderbouw met bovenbouw in gepleisterd en geschilderd beton (buitenmuren van de bunker) pseudo- vakwerk in de geveltoppen en een indrukwekkende dakenpartij. Op een historische foto van de eerste fase is bichroom schrijnwerk te zien en de pleister in het vakwerk heeft een lichtelijk andere kleur dan de pleister van de onderbouw.

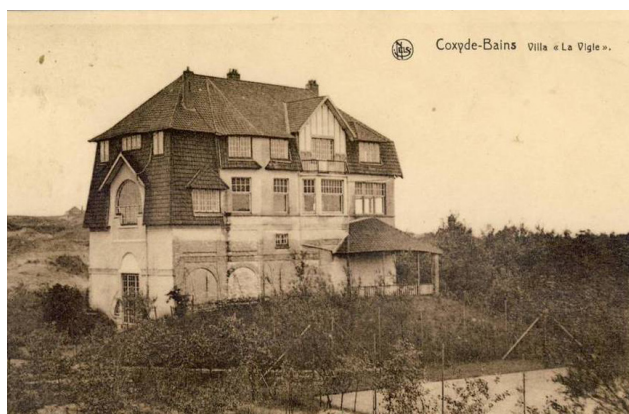
Koksijde, La Vigie, poststempel 1936 (net na de verbouwing) en met monochroom schrijnwerk (© Delcampe)

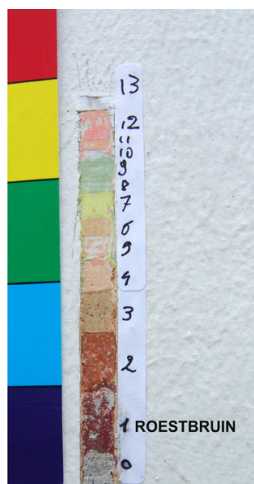
Deurne, Ter Rivierenlaan, stratigrafie op een terrasmuur
(© A. Verdonck, 2008)

Zijn kleurontwerp voor woning Peeters-Ceurvels is teruggevonden onder diverse overschilderingen en overpleisteringen.¹³⁰ De achtergevel is afgewerkt met zwarte teerverf, de rest van de gevels zijn geschilderd in een mix van olie- en kalkverf in gele oker, cadmiumgeel en ijzeroxide rood. Het metalen schrijnwerk op de achtergevel is voorzien van een olieverf met ijzeroxide pigmenten, terwijl de ramen in de okerkleurige gevels aanvankelijk in bruine omber geverfd zijn. Tijdens de restauratie is jammer genoeg gekozen om een isolatieschil aan de historische gevels toe te voegen waarop dan wel het originele kleurenschema gereconstrueerd is.

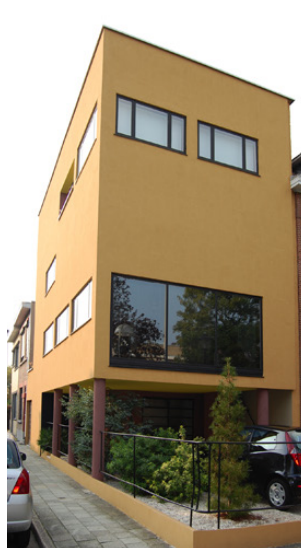
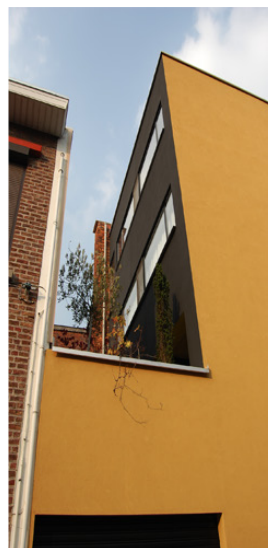
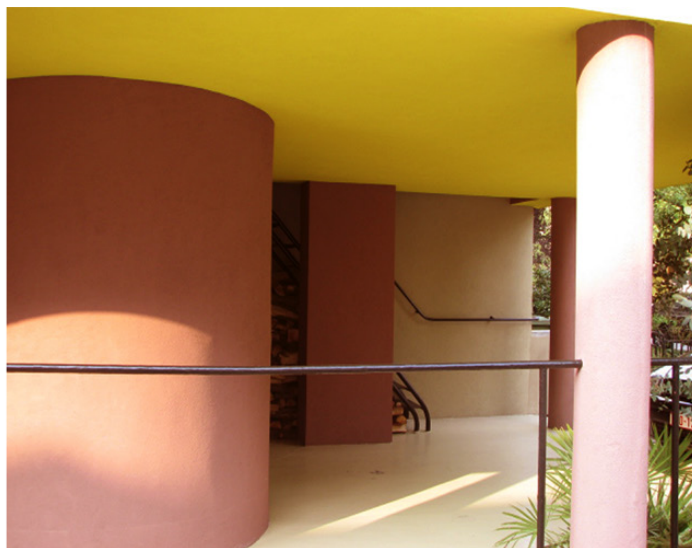
Deurne, Ter Rivierenlaan, toestand na de restauratie (© Fenikx, 2013)

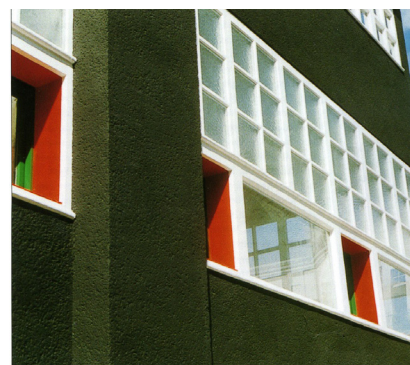
Knokke, woning De Beir, geveldetail in 2004 (© A. Verdonck)

Een nog extremer voorbeeld van gekleurde gevels in het modernisme is woning De Beir naar ontwerp van Hoste uit 1924 in Knokke. *'Tot nog toe werd geen analyse uitgevoerd van het sintelbeton en zijn afwerking in cement. Het vrijleggen van de originele cementcoating onder de grindcementering van ca. 1950 is geen sinecure. Er werd geen cementering aangetroffen conform Hostes lastenboek, maar wel een zwarte afwerking op een dunne ongekleurde cementmortel. (...) Laboratoriumonderzoek wees bitumen als hoofdbestanddeel uit. (...) Bij het spoedonderzoek werden, alle houten, betonnen en ijzeren onderdelen van de ramen gesondeerd. De originele afwerking op de betonnen ramen bleek inderdaad een witte verflaag op een dunne egaliserende cementmortel. Ook de ijzeren raamdelen werden wit afgewerkt. Laboratoriumanalyse geeft titaanwit aan als pigment van de eerste witte afwerkingslaag. (...) Het onderzoek van de brede raampartij van de eerste verdieping leverde anderzijds opvallende kleuraccenten op. De diepe dagkanten van de vierkante ramen waren origineel menierood*

afgewerkt met een witte boord. De steekproeven en bemonsteringen van het verflagenpakket op de houten ramen wezen uit dat de eerste afwerking een groene oliegebonden verf was. Dit gold ook voor de houten raamvleugels op de tweede verdieping.¹³²

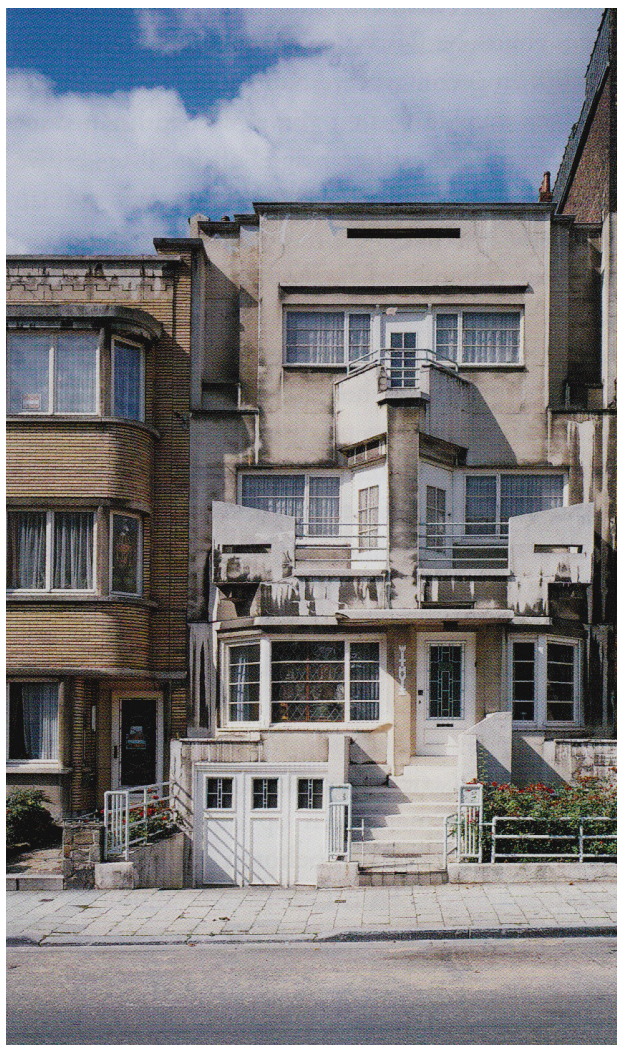
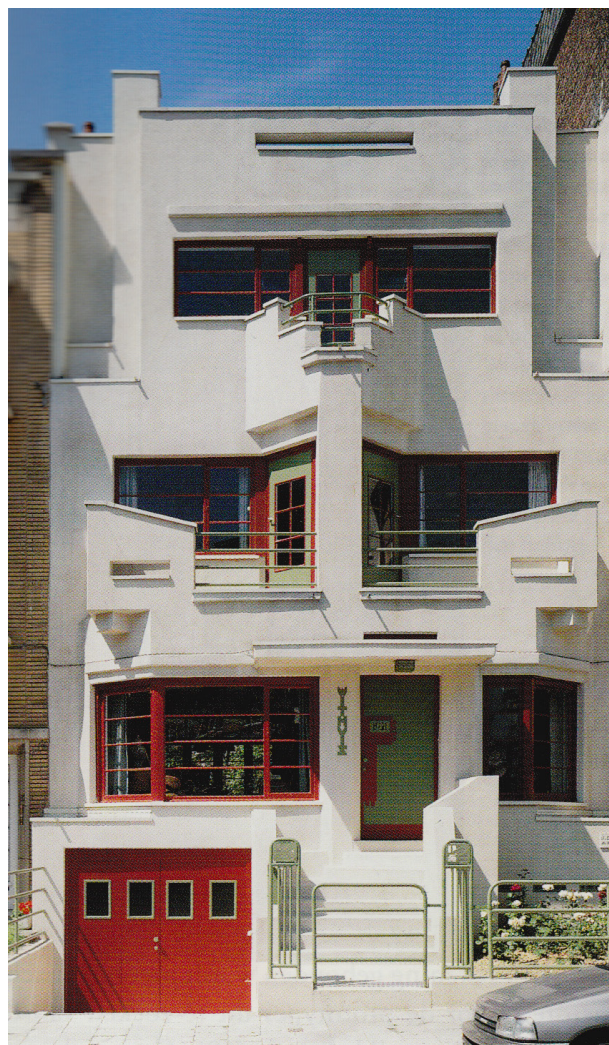
Brussel, Woestelaan, Withuis van Diongre voor en na de restauratie (© Vlaamse Gemeenschap, s.d.)

Deze beperkte selectie toont ontegensprekelijk het belang aan van afwerking met verf op gevels en schrijnwerk tijdens het interbellum en het modernisme. Overtuigend op dit vlak zijn voornamelijk foto's van voor en na een restauratie. Foto's van het 'Withuis' van Joseph Diongre uit 1926-'28 in Brussel (Woestelaan 183) tonen enerzijds het gevelbeeld van het door schilderbeurt na schilderbeurt verloren gegaan kleuraspect en anderzijds de revitalisatie van het oorspronkelijk kleurenschema na de restauratie.

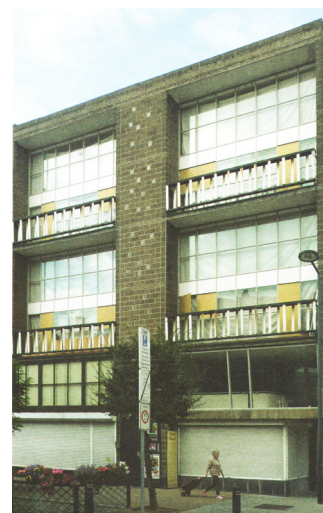
Evere, Onze-Lieve-Vrouwlaan, kleurreconstructie van het schrijnwerk (© Dienst Monumenten en Landschappen BHV, s.d.)

In het appartementsgebouw Van Ooteghem langs de Onze-Lieve-Vrouwlaan 135 in Evere naar ontwerp van Van Der Meeren uit 1952-'53 is het pitchpine schrijnwerk geschilderd in grijze alkydharsverf terwijl de terrasdeuren en opendraaiende vensterluiken in okergeel geschilderd zijn. Het raamgeheel krijgt extra kleur door helder glas te combineren met melkglas.¹³³ Naar aanleiding van de restauratie van het houtwerk is ook het origineel kleurenpalet gereconstrueerd.

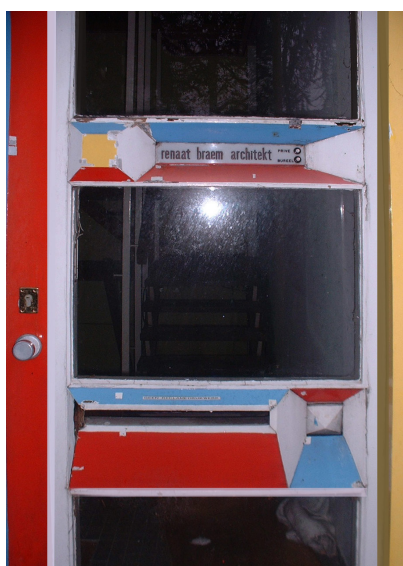
Deurne, woning Braem, zijgevel, detail voorgevel in 2000, overschildering door Braem (© A. Verdonck)

blauw-geel concept naar een warmere compositie van geel-blauw-rood. 'Uit vergelijking van het fotomateriaal was reeds gebleken dat de meest recente kleurstelling van het buitenschrijnwerk en het ijzerwerk in contrasterend blauw, rood en geel, pas uit de latere jaren 1980 dateerde. Het oorspronkelijk beeld was overwegend wit, met deurstijlen en opendraaiende raamvleugels in antraciet en kleine accenten in geel en blauw op de brievenbus en de naamplaat van de voordeur.'

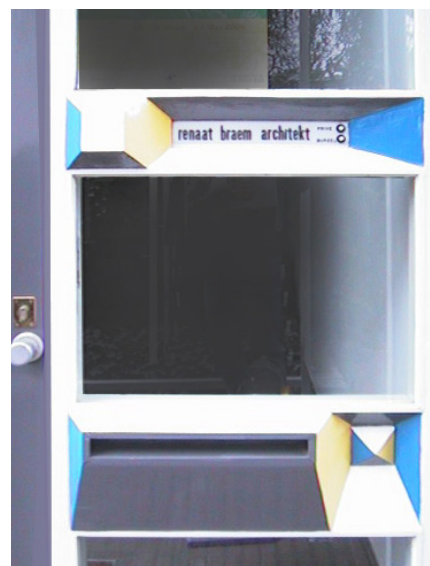
Deurne, woning Braem, zijgevel, detail voordeur: initieel kleurschema uit 1955 na reconstructie in 2002 (© A. Verdonck)

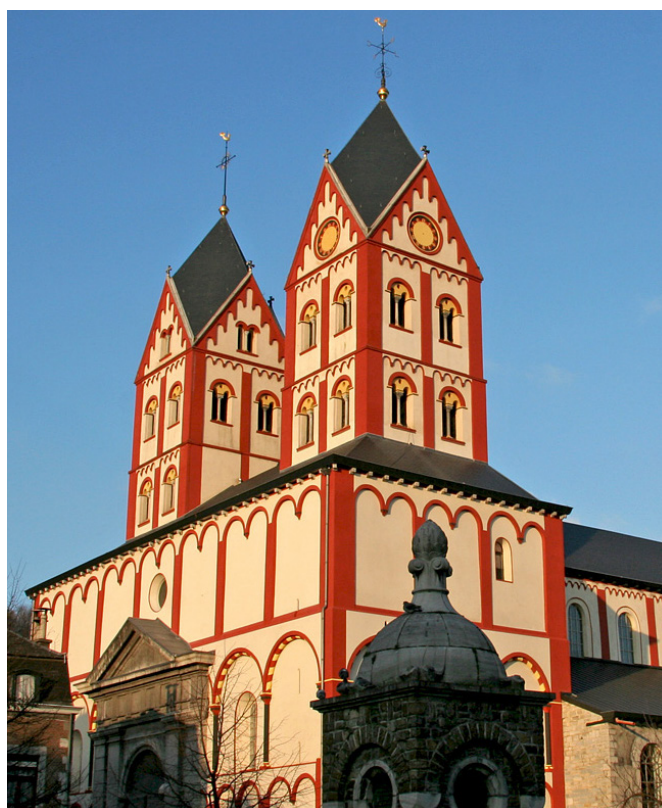
Luik, Sint-Bartolomeuskerk, toestand na de reconstructie van het middeleeuwse kleurenpalet (© [http://nl.wikipedia.org/wiki/Sint-Bartolomeüskerk_\(Luik\)](http://nl.wikipedia.org/wiki/Sint-Bartolomeüskerk_(Luik)))

baar en duurzaam is, kan deze optie een herwaardering van het monument betekenen. Bij de uitvoering moet de keuze voor traditionele dan wel hedendaagse materialen tegen elkaar worden afgewogen. Soms is het strippen van de meest recente afwerkingslagen nodig om een degelijke reconstructie te kunnen uitvoeren. Een voorbeeld van reconstructie van de originele afwerking is de Sint-Bartolomeuskerk in Luik. Na een geschiedenis van negen eeuwen diende een keuze gemaakt te worden tussen de kerk te conserveren of ze nieuwe leven inblazen met een grondige restauratie. Er is een grondig vooronderzoek uitgevoerd waarbij ook sporen van de oorspronkelijke pleister zijn geregistreerd. De materiaaltechnische bewijzen in situ waren niet voldoende om tot reconstructie over te gaan en er is lang gedebatteerd over een deontologisch en technisch haalbare oplossing. De architect diende in dit verhaal mee te stappen, net als de politieke gezagvoerders die hiervoor verantwoording moeten afleggen aan de belastingbetaler. Uiteindelijk is men overgegaan tot een steen-voor-steen opmeting om alle bouwsporen te documenteren, het vervangen van te zwaar aangetaste constructieve elementen, het aanbrengen van een kalkpleister op alle gevels en tenslotte het reconstrueren van de romaanse polychromie.²

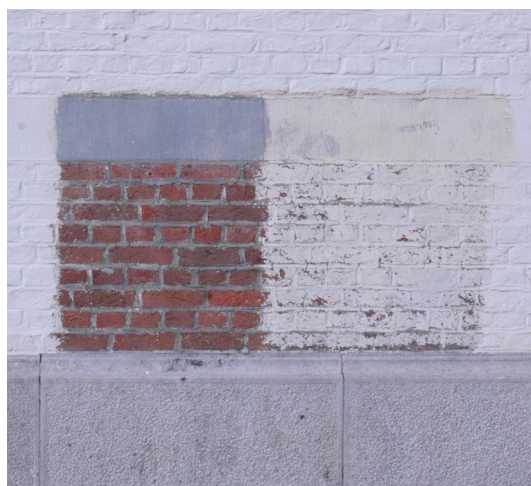
Mechelen, voormalig zwembad, voorgevel, decaperingstest (© Van Loy, 2014)

het verwijderen van later toegevoegde materialen zoals platen, tegels, beplanking, etc. om een oudere afwerking terug zichtbaar te maken. Latere verflagen kunnen gedecapeerd worden tot op de originele laag of om lijstwerk en architecturale detailleringen opnieuw scherp te zetten. Naast het ontpleisteren van historische materialen is ook de omgekeerde beweging veel voorkomend: het overschilderen van historische parementen. Daarbij wordt een van oorsprong zichtbare drager overschilderd zoals bv. te zien is bij de voormalige Stedelijke badinrichting in Mechelen (Rode Kruisplein 1) naar ontwerp van architect August van Haesendonc (1897-1924).

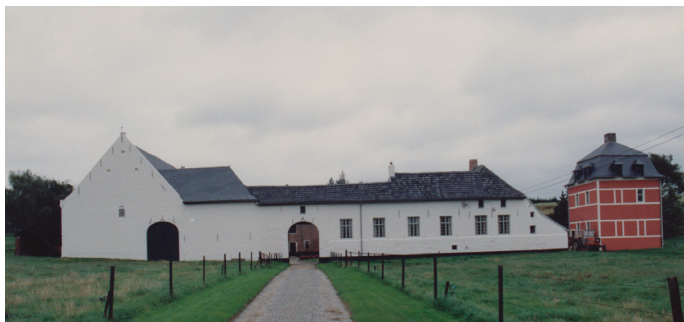
Vossem, hof Oudevoorde in Vossem, toestand in 1992, foto n° 8592/33: kleurenschema van de toren is gereconstrueerd, de overige gevels van de hoeve zijn wit geschilderd (© Vlaamse Gemeenschap)

Er kan gekozen worden voor een volledig nieuwe afwerkingslaag om de drager te beschermen en te wapenen tegen aftakeling door vervuiling en weeromstandigheden. Zoals bijvoorbeeld bij de schuur van hof Oudevoorde in Vossem. Gezien er te weinig sporen waren om tot reconstructie te kunnen overgaan, is de schuurgevel wit geschilderd, net als de overige gevels van de hoeve.³ Het origineel kleurenschema van de toren daartegen, waarop wel nog voldoende historisch materiaal is teruggevonden, werd gereconstrueerd.

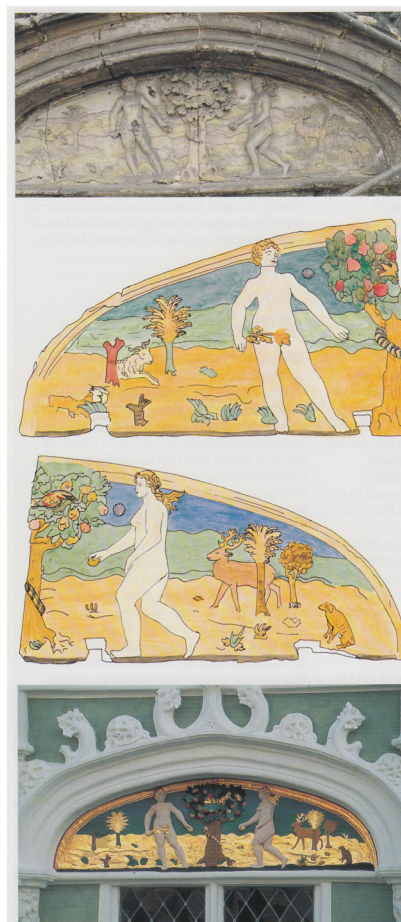
Mechelen, Havenwerf, Het Paradijs, reconstructie polychromie, 1994, (© Vlaamse Gemeenschap)

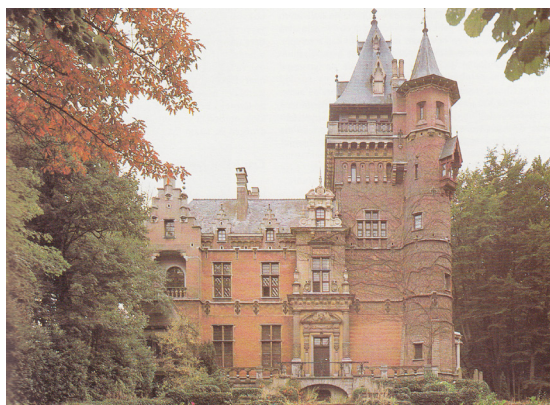
1982 (© Vlaamse Gemeenschap)

1.8.	Beschrijving	Baksteengevel, volledig gepleisterd en geschilderd in imitatie van decoratief metselwerk en natuursteen. Het houten schrijnwerk (ramen, dakgoten) is rood geschilderd, de deuren zijn gevernist en de houten erker is grijs geschilderd. <i>'De ontwerper heeft via een totaal nieuw bouwwerk (en met de nodige speelsheid) de 16e eeuw opgeroepen in haar facetten als architectuur, schilderkunst, beeldhouwkunst, tot en met alle vormen van kunstambacht en toegepaste kunsten.'</i> (p. 21)

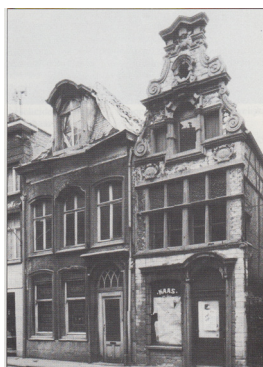
1.8.	Beschrijving	<i>'De oudste beschildering, vastgebakken in een gipslaagje, was een grijsgroene verf (Kornerup-Wanscher kleurreferentie 29 D 3/29 D 4 -graugrün), duidelijk vrij mat vrij mager opgebracht zonder veel craquelures en verwerking. Het was een verf op basis van lijmbindmiddel (geen olieverf), vrijwel zeker de kleurgeving uit omstreeks 1773. Vervolgens werd een olieverflaag geïdentificeerd, olijfgroen, op basis van loodwit en vroeg-19e eeuw van oorsprong. (...) De imposante kroonlijst was oorspronkelijk geheel in het oplichtende wit gezet; pas in een latere fase werd ze geschilderd in grijs, oker en hemelsblauw, alle olieverflagen. Kleurresten op de blauwe hardsteen van deur-en vensteromlijstingen bleken zeer fragmentair bewaard te zijn en nauwelijks voor interpretatie vatbaar. Het meest opvallend waren resten van een transparant Berlijnsblauw (Kornerup-Wanscher kleurreferentie 21 F 7/29 Berlinerblau), op de ornamenten van de toegang, en voorts samengekitte partikels lichtbruin rondom de getoogde ramen (Kornerup-Wanscher kleurreferentie 5D4 - dunkelblond). (p. 21)</i>

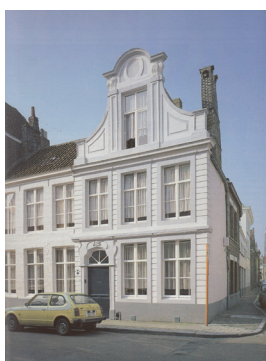
'Teneinde het koloriet te bepalen werden monsters van de verflagen onderzocht. Dit wees op sporen van verschillende pastelleuren, onder meer blauw en geel. na een aantal kleurenstudies kreeg het blauw de voorkeur. Om het spel van het lijstwerk en het reliëf in het gevelvlak nog te accentueren, werden een lichte en een donkere tint gebruikt voor de klokgevel, niettegenstaande duidelijk aanwijsbare sporen hiervan ontbraken. Hier heeft men dus te doen met een vorm van interpretatie.' (p. 13)

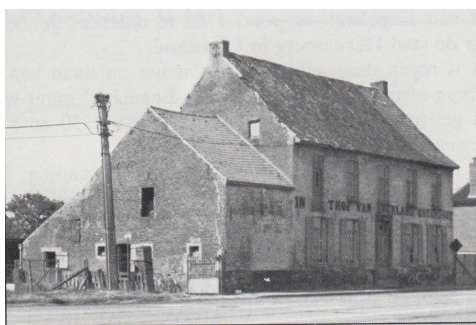
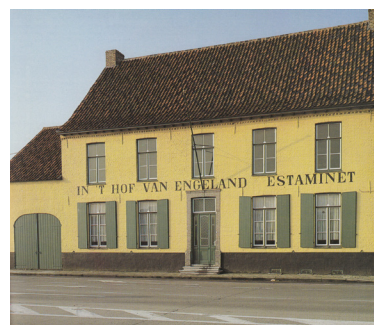
'De voorgevel werd ontdaan van de veelvuldige kalklagen door middel van waterbespuiting. De toestand van het parementwerk eronder was verrassend slecht. De gebruikte veldovensteen was duidelijk van slechte kwaliteit; vervanging zou tot een quasi volledig vernieuwen van het parement geleid hebben. Er werd daarentegen geopteerd voor het aanbrengen van een kaleilaag op basis van cement als beschermingslaag en als vorm van afwerking tegelijkertijd. Hierop werd een acrylaat-verf geschilderd naar de bestaande kleuren. Alle ramen in de voorgevel werden vernieuwd, zorgvuldig gekopieerd wat profileringen en afwerkingen betreft. Zo ook de luiken. Enkel de deur kon behouden blijven. De levendige groen-wit beschildering in olieverf werd hernomen, en werd eveneens gebruikt voor de vernieuwde dakoverstek.' (p. 11-12)

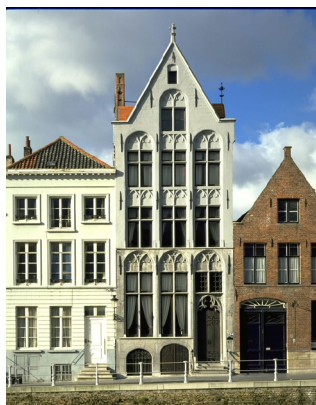
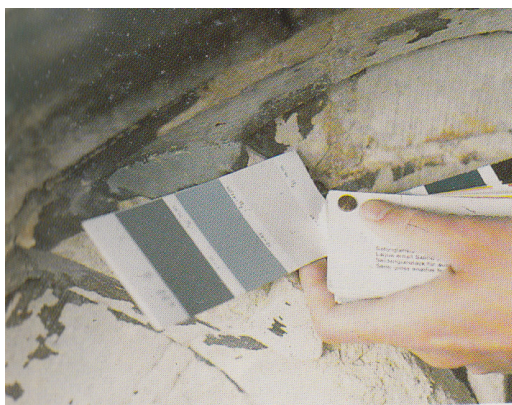
1.5.	Status	Bewaard (https://inventaris.onroerenderfgoed.be/dibe/relict/29766), beschermd (Staatsblad 19-sep-1974)
1.6.	Onderzoeker	
1.7.	Labo-analyse	
1.8.	Beschrijving	In 1987-1988 wordt de gevel gerestaureerd n.o.v. architect P. Stroobandt (Brugge). Er betreft het reinigen en herstellen van de sterk verweerde kalkzandsteen en schilderen van de bovenbouw op basis van sporen. 'Onder de bevulling werden namelijk verfsporen vastgesteld. Het betrof restanten van een grijze laag met hieronder zelfs sporen van een okerkleurige pigmentering. Dergelijke resten van vroegere afwerkingen, welke bij nader toezien op vele historische gevels kunnen worden opgemerkt, zijn moeilijk precies met zekerheid te dateren. Men kan ze enkel vaststellen. In dit geval werd de grijs-blauwe kleur gezien als een vroege poging om het witstenen bovengedeelte visueel in harmonie te brengen met de benedenpui van blauwe hardsteen, en dus mogelijk in verband te brengen met de restauratie van 1883 (...). Op basis van deze verfsporen werd beslist het bovengedeelte van de gevel opnieuw te schilderen.' (p. 23)

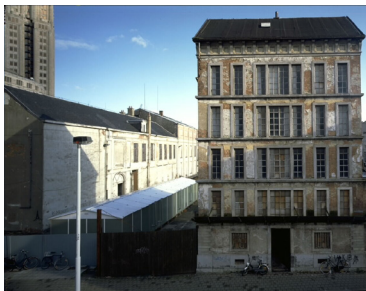
1.8.	Beschrijving	<i>‘De straatgevel was bepleisterd en zowel de pleister als de arduin waren geschilderd. Het wetenschappelijk onderzoek naar de afwerking van het gebouw leverde onvoldoende betrouwbare gegevens voor de reconstructie van het oorspronkelijk voorkomen. Er werd geopteerd voor een nieuwe interpretatie met ongeschilderde arduinen elementen en een gele kleur voor de nieuwe pleister. (...) De raamvleugels, samengesteld uit kleinijzers met een verfijnd afgeronde buitenzijde, konden behouden blijven. klein herstel, zandstralen, verzinken en herschilderen van zowel ramen als binnenluiken en het beslag volstond.’ (p. 24-25)</i>

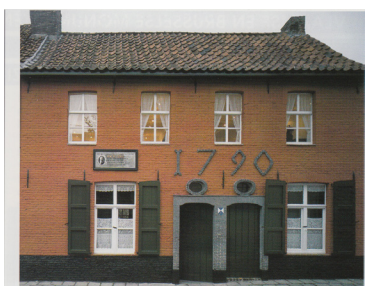
1.5.	Status	Bewaard (https://inventaris.onroerenderfgoed.be/dibe/relict/86430), beschermd (Staatsblad 8-nov-1979)
1.6.	Onderzoeker	
1.7.	Labo-analyse	
1.8.	Beschrijving	<i>‘Aangezien de elementen van blauwe klompjes opvallend gaaf konden worden gereinigd, werd beslist deze niet opnieuw van een afwerkingslaag te voorzien. Het bakstenen parement werd echter na reiniging met water onder lage druk opnieuw rood geschilderd, aangezien deze felle kleur bij het vertrouwde beeld dat we van huisje Declercq hebben. Er werd wat geëxperimenteerd met baksteengruis en met in de handel verkrijgbare universele pigmenten, doch deze gaven nooit de vereiste dieprode nuance in de kleur. Uiteindelijk werd het parement herschilderd met een minerale verf, in twee lagen aangebracht naar het voorschrift van de fabrikant. Het schrijnwerk werd volledig vernieuwd naar bestaande, met uitzondering van de twee ramen op de gelijkvloerse verdieping. Alle houtwerk werd met olieverf geschilderd in de nog aanwezige wit/groene kleuren.’ (p44-45)</i>

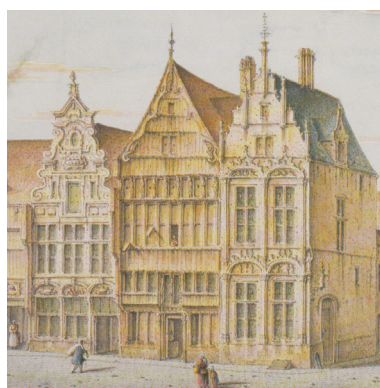
Romantische reconstructie van het ensemble ca 1845, Stadsarchief Mechelen, album Kanunnik Schöffer, J.B. De Noter

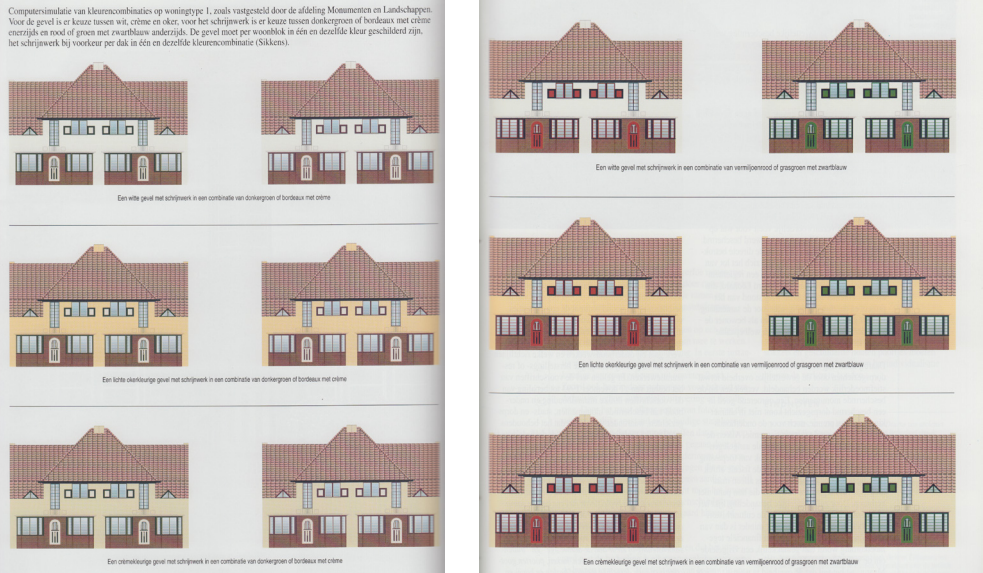
Foto's		
<p>Computersimulatie van kleurencombinaties op woningtype 1, zoals vastgesteld door de afdeling Monumenten en Landschappen. Voor de gevel is er keuze tussen wit, crème en oker, voor het schrijnwerk is er keuze tussen donkergroen of bordeaux met crème, okerkleur en rood of groen met zwartblauw ondergrond. De gevel moet per woonblok in één en dezelfde kleur geschilderd zijn, het schrijnwerk bij voorkeur per dak in één en dezelfde kleurencombinatie (Sikkens).</p>

<p>Computersimulatie voor kleurcombinaties op woningtype 1 door de Vlaamse Gemeenschap (p. 62-63)</p>

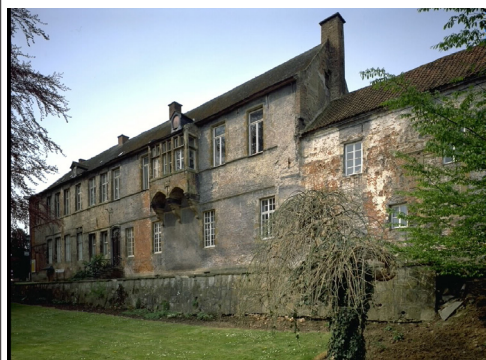
Oostgevel 1970 (© Vlaamse Gemeenschap)

1.5.	Status	Bewaard (https://inventaris.onroerendergoed.be/dibe/relict/9604), beschermd (Staatsblad 23-jul-1964)
1.6.	Onderzoeker	
1.7.	Labo-analyse	
1.8.	Beschrijving	<i>'Op de 19de-eeuwse zuidgevel na droegen de gevels duidelijke sporen van verscheidene kalei- en verflagen. Uit een beperkt onderzoek dat voor de restauratie plaatshad, bleken de nog aanwezige afwerkingslagen bij de baksteengevels te bestaan uit een licht okerkleurige naast een grijze kaleilaag. Op de natuursteen werden geen restanten van kleurafwerkingen aangetroffen. Uit vroeg fotomateriaal, te dateren vanaf het begin van de 20ste eeuw, blijkt dat het baksteenparement, althans in de oostgevel, herhaaldelijk werd gewit. Waarschijnlijk was dit ook reeds in de 19de eeuw het geval. Minder zekerheid is er wat de 18de eeuw betreft. Hoewel een document uit 1760 (Rijksarchief Ronse, Oud Gemeentelijk archief Zottegem, n° 1301) naast andere onderhoudswerken ook het witten van kamers vermeldt, is het niet onredelijk te veronderstellen dat deze behandeling ook voor de gevels op regelmatige tijdstippen kan hebben plaatsgevonden. De verregaande hoeveelheid van sporen door de talrijke verbouwingen die vooral het noordelijk gedeelte had ondergaan, leidde tot de keuze voor een meer homogene, gekaleide afwerking' (p. 19)</i>

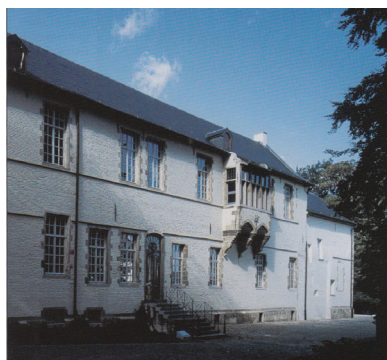
Oostgevel 2000 (© Vlaamse Gemeenschap)

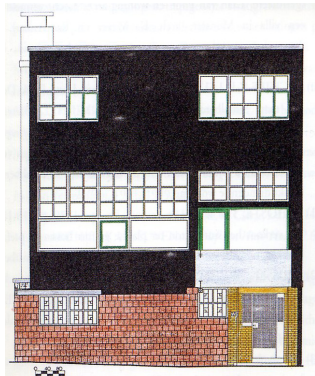
Reconstructie kleurschema voorgevel

1.8.	Beschrijving	<i>'Tot nog toe werd geen analyse uitgevoerd van het sintelbeton en zijn afwerking in cement. Het vrijleggen van de originele cementcoating onder de grindcementerij van ca. 1950 is geen sinecure en waarnemingen enkel binnen de lacunes van de toplaag. Er werd geen cementering aangetroffen conform Hostes lastenboek, maar wel een zwarte afwerking op een dunne ongekleurde cementmortel. (...) Laboratoriumonderzoek wees bitumen als hoofdbestanddeel uit. (...) Bij het spoedonderzoek werden, alle houten, betonnen en ijzeren onderdelen van de ramen gesondeerd. De originele afwerking op de betonnen ramen bleek inderdaad een witte verflaag op een dunne egaliserende cementmortel. Ook de ijzeren raamdelen werden wit afgewerkt. Laboratoriumanalyse geeft titaanwit aan als pigment van de eerste witte afwerkingslaag. (...) Het onderzoek van de brede raampartij van de eerste verdieping leverde anderzijds opvallende kleuraccenten op. De Diepe dagkanten van de vierkante ramen waren origineel menierood afgewerkt met een witte boord. De steekproeven en bemonsteringen van het verflagenpakket op de houten ramen wezen uit dat de eerste afwerking een groene oliegebonden verf was. Dit gold ook voor de houten raamvleugels op de tweede verdieping. ' (p. 64)</i>

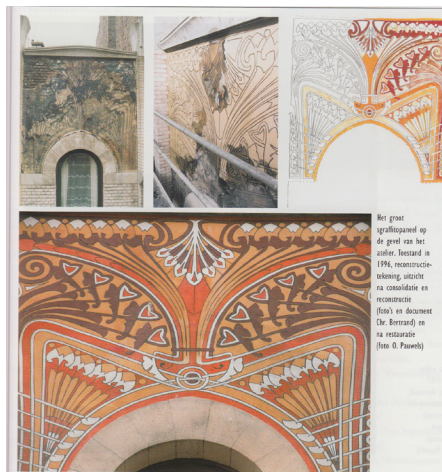
Groot sgraffito-decoratie toestand 1996 (foto en tekening Chr. Bertrand) en sgraffiti toestand 2004 (© Vlaamse Gemeenschap)

1.5.	Status	Bewaard / beschermd 29/01/1998
1.6.	Onderzoeker	
1.7.	Labo-analyse	
1.8.	Beschrijving	<p>'De gevel van het pand, waarin witte bakstenen met rood geschilderde voegen worden gecombineerd met natuursteen en blauwe hardsteen, weerspiegelt deze tweedeling van het gebouw. (...) De gevel wordt opgeluisterd door talrijke decoratieve elementen: drie aan Adolphe Crespin toegeschreven sgraffitopanelen, waarvan het monumentaalste zware ingrepen heeft ondergaan, met gestileerde florale motieven in een geometrische compositie; drie balkons met smeedijzeren leuningen, eveneens met geometrische motieven die typisch zijn voor de art-nouveaustijl van Sneyers, net zoals overigens de consoles van de kroonlijst in het linker deel; het merendeel van de oorspronkelijke glasramen is verdwenen. De centrale deur is, ondanks de toevoeging van brievenbussen in beide vleugels en het verlies van haar glasramen, oorspronkelijk.' (beschermingsbesluit)</p> <p>'Door gebrek aan onderhoud van de sgraffito's vervaagde de polychromie en werden de pleisterlagen van het grote sgraffitopaneel afgestoten door waterinfiltratie langs de achterliggende terraswand. (...) Het oorspronkelijk gevernist schrijnwerk werd van een grasgroene afwerkingslaag voorzien. (...) De sgraffitopanelen en de toegangsdeuren met de daarin verwerkte glas-in-loodpanelen, werden grotendeels gereconstrueerd op basis van betrouwbare iconografische documenten, materiële sporen en vergelijkende elementen uit het oeuvre van Sneyers, dit om de esthetische integriteit van het concept ten volle te herwaarden. (...) Het reinigen van het gevelparement, het partieel reconstrueren van het rode voegverband, het decaperen van en het herversen van het buitenschrijnwerk vormden de belangrijkste onderdelen van de buitenrestauratie. (p. 17-19)'</p>

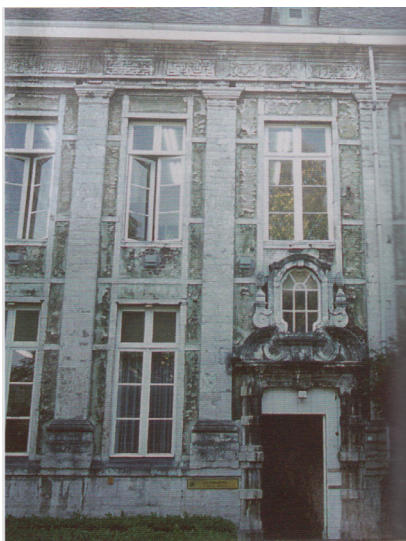
Voorgevel gastenkwartier voor de restauratie (foto s.n., s.d.)

1.8.	Beschrijving	<p><i>‘De opmerkelijke gevel van het gastenkwartier doet oorspronkelijk dienst als hoofdgevel van de abdij. (...) Het materiaaltechnisch onderzoek van studie bureau De Clercq heeft aangetoond dat het oorspronkelijk kleurgebruik de architecturale geleding volgt. De pilasters en hun kapitelen worden rood geschilderd, het parement rood met witte voegen, het hoofdgestel wit en de sokkels in een bruine okertint. Deze onderzoeksresultaten zijn enigszins verrassend, aangezien in het algemeen pilaster en hoofdgestel een zelfde kleur krijgen terwijl de velden in een andere, vaak rode kleur worden gezet. Deze laatste versie is eveneens afgebeeld op het anonieme schilderij dat de 17de eeuwse abdijgebouwen voorstelt ten tijde van abt Robert Garesta. Alle elementen van de colossale orde, pilaster én hoofdgebouw zijn er oker gekleurd en de velden rood, waarbij het witte voegwerk duidelijk is ingetekend. In de 19de eeuw ondergaat de gevel van het gastenkwartier zijn meest ingrijpende transformatie. (...) De raamopeningen worden verlaagd en van hun kruismonelen ontdaan, een nieuw linteel in blauwe hardsteen alsook eikenhouten schrijnwerk worden ingebracht. Ook de vensterdorpel wordt verlaagd en vervangen door een exemplaar in blauwe hardsteen. (...) De oorspronkelijk roodgeschilderde bakstenen velden van de gevel krijgen nu een groene (in de massa gekleurd met toevoeging van groene aarde) pleisterlaag, en de achtergevel krijgt een okerkleurige schildering, die later nog verschillende malen wordt hernomen. (p. 15-17) (...) Voor de restauratie van de voorgevel is de 19de-eeuwse toestand als referentie gebruikt. Dit betekent dat de huidige groene bepleistering in combinatie met de zichtbare presentatie van de natuursteendelen gehandhaafd blijft. (p. 25)</i></p>

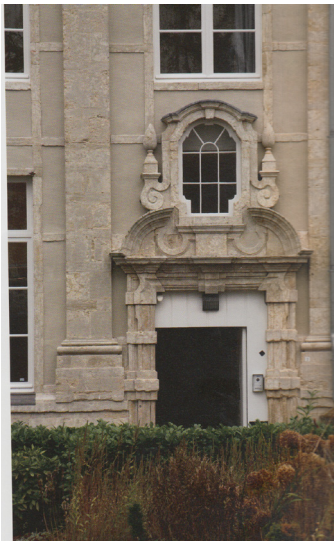
Voorgevel gastenkwartier na de restauratie, foto 2007 (© Vlaamse Gemeenschap)
